Asbestinventarisatetest

Klein-Goorbleek 31, 2382 Ravels

Attestnummer : 20260420-000420.000

Uitgegeven op : 20.04.2026

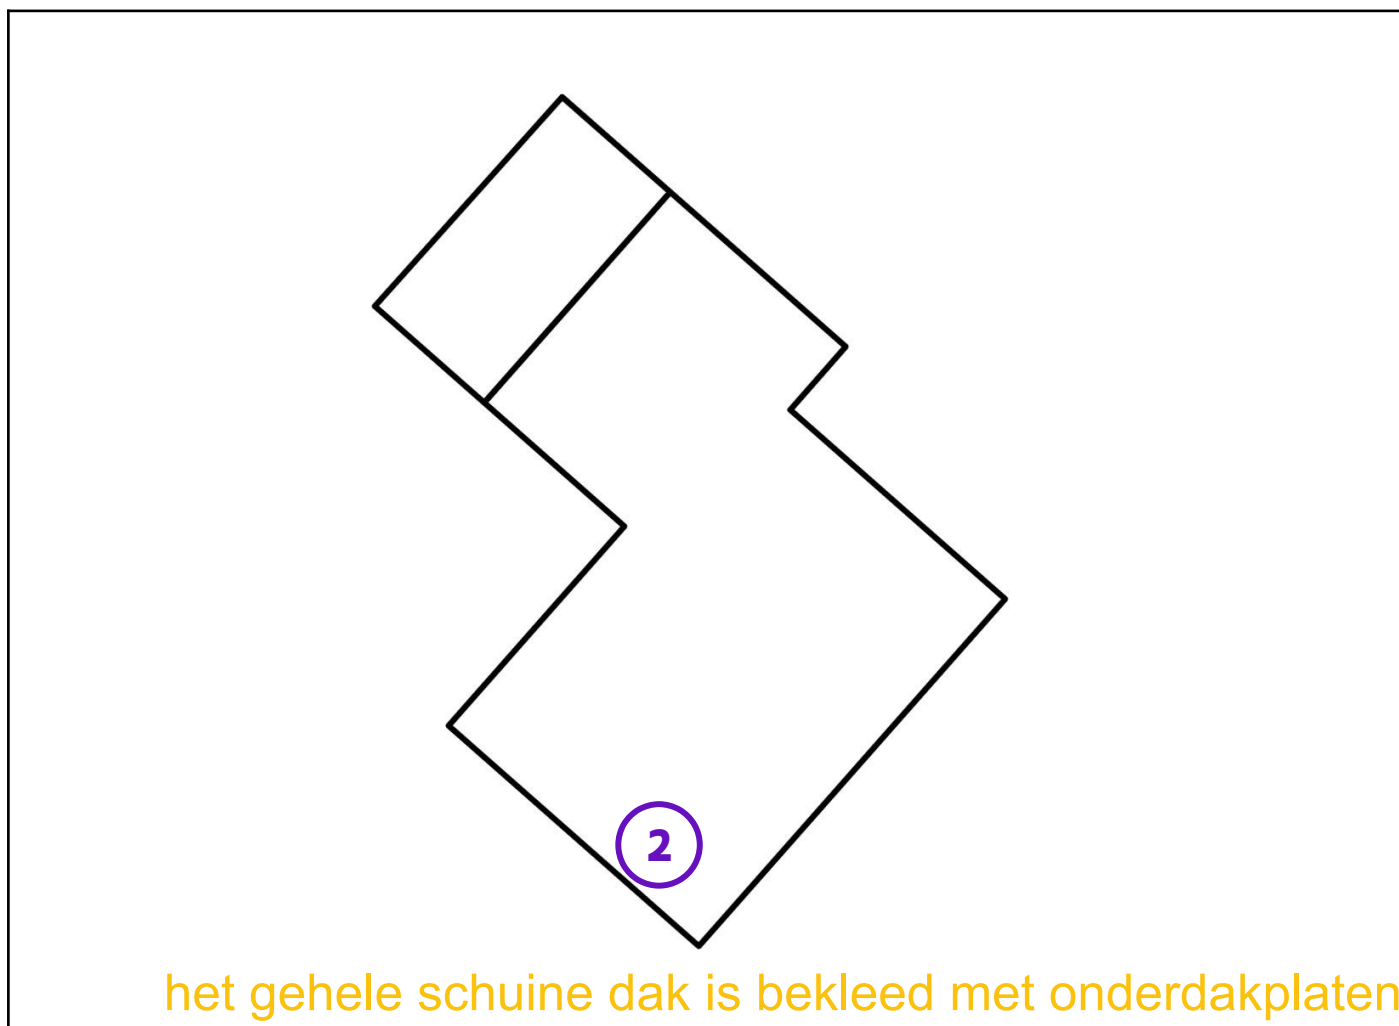
Plan 1.4: Bovenaanzicht

Beschrijving	Type	Actie
1. Onderdakplaten	Asbestmateriaal	Zorgvuldig beheren
2. Binnenzijde schouw	Beperking	-

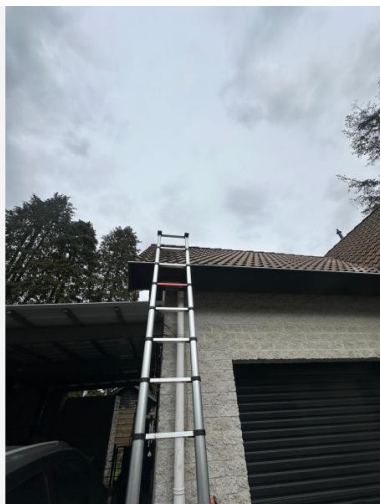
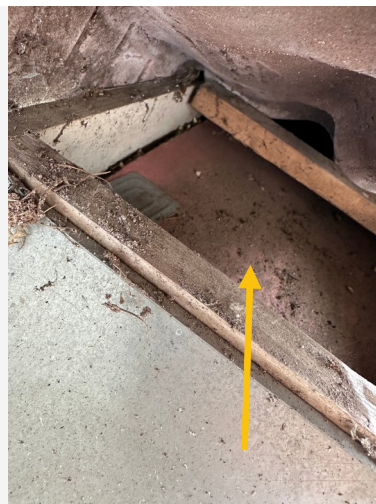
Het asbestmateriaal valt onder de mijlpaal van 2040.

Eindbeoordeling materiaalrisico	Zeer laag materiaalrisico en/of zeer lage kans op vezelvrijgave
---------------------------------	---

Gebondenheid	Categorie 1: hechtgebonden in oorsprong
Asbestsoort (vezeltype)	Crocidoliet aanwezig
Asbestconcentratie	Laag (< 50%)
Afschermingsgraad van het gehele materiaal	Alleen randen, niet afgeschermd, maar geen contact met binnenluchtstromen
Toestand van het materiaal	Onbeschadigd, niet verweerd

Beschrijving	Onderdakplaten
Omgeving	Buiten
Primaire drager	Schuin dak
Asbestmateriaal	Plaat, paneel, tablet - Type Menuiserite
Bindmiddel van asbestmateriaal	Cement
Gebondenheid op basis van bindmiddel	Hecht
Hoeveelheid (oppervlakte - dikte - aantal)	<ul style="list-style-type: none">• 120,00 m² - 0,40 cm - 1 stuk
Totaal volume	0,48 m ³
Eenvoudig bereikbaar	Nee <ul style="list-style-type: none">• Het asbestmateriaal is bedekt (uitgezonderd laag verf, coating, behang, kunststof, textiel) en het wegnemen van het bedekkende materiaal kan niet zonder het bedekkende materiaal te beschadigen.
Bevestigingswijze	<ul style="list-style-type: none">• Genageld, geniet
Identificatiemethode	De asbestdeskundige beoordeelt het materiaal als asbestverdacht en dus asbesthoudend, en dit zonder monstername. Motivatie: Er is een onderzoeksbeperking die monstername verhindert; De asbestdeskundige kan geen volledige risicobeoordeling uitvoeren van het materiaal.

Destructieve handeling voor identificatie	Nee
Opmerking	De hoeveelheid is geschat. Staalname niet mogelijk binnen het kader van een niet-destructieve inventaris.

Zorgvuldig beheren

- Zorg voor een veilig beheer. Vermijd het beschadigen van het asbestmateriaal. Controleer de toestand jaarlijks op wijzigingen.
- Voer bijkomende staalname(s) uit.

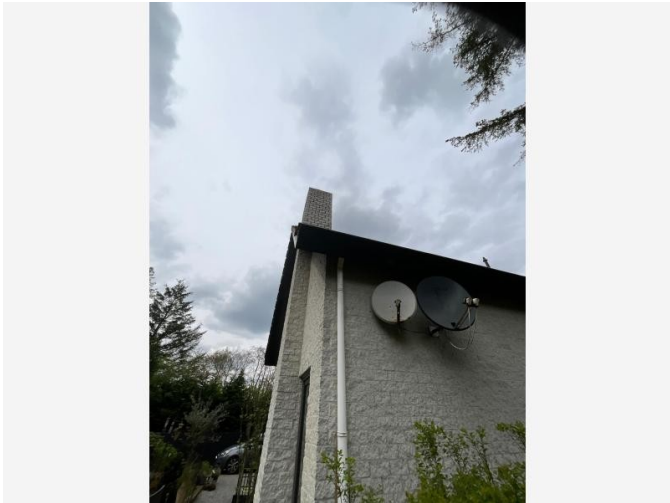
Situeringfoto

Tijdelijke beperking

Reden: Het te onderzoeken materiaal situeert zich hoger dan 3,50 m te rekenen vanaf een veilige ondergrond

Uitleg van de asbestdeskundige: Het is niet mogelijk om de binnenzijde van de gemetselde schouw te onderzoeken.

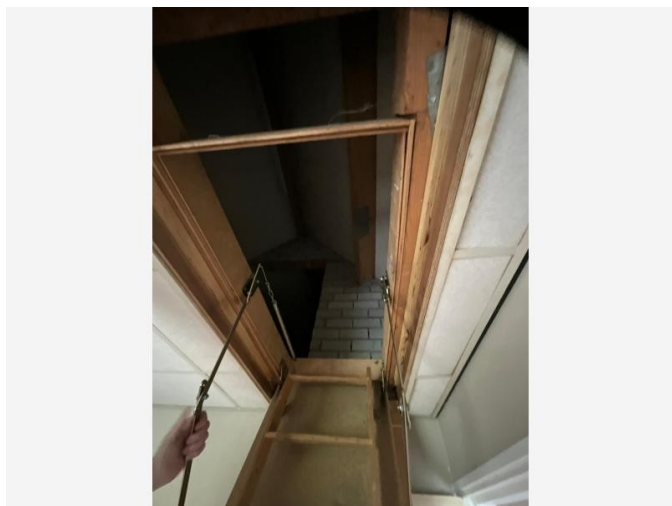
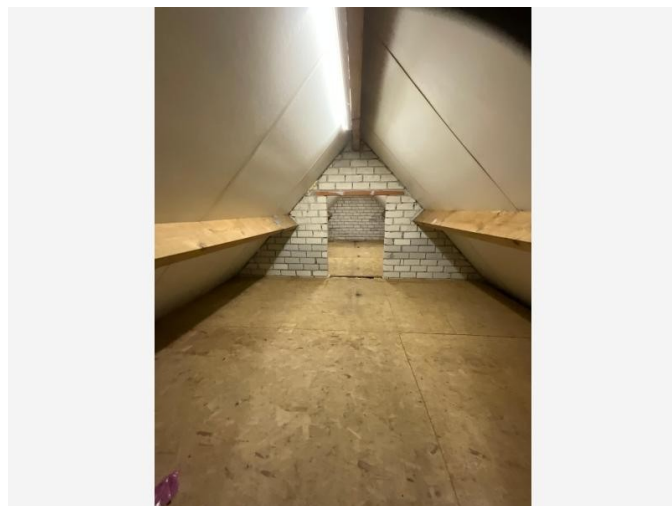
Er werden geen asbestverdachte materialen aangetroffen op de zolder.

Basis voor advies	De asbestdeskundige beoordeelt het materiaal als niet-asbestverdacht.
--------------------------	---

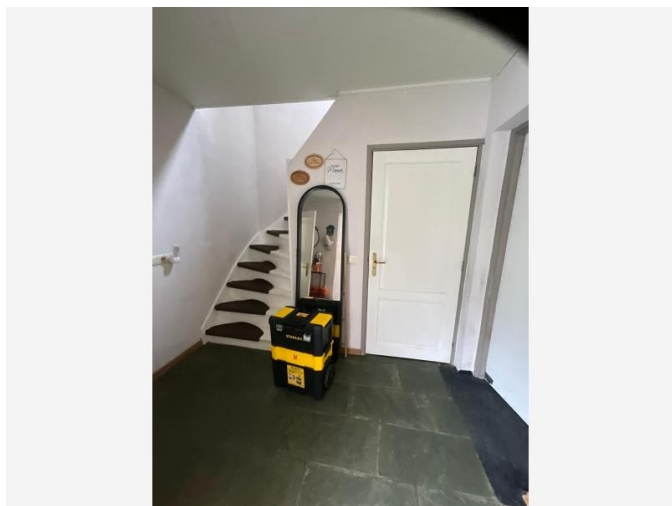
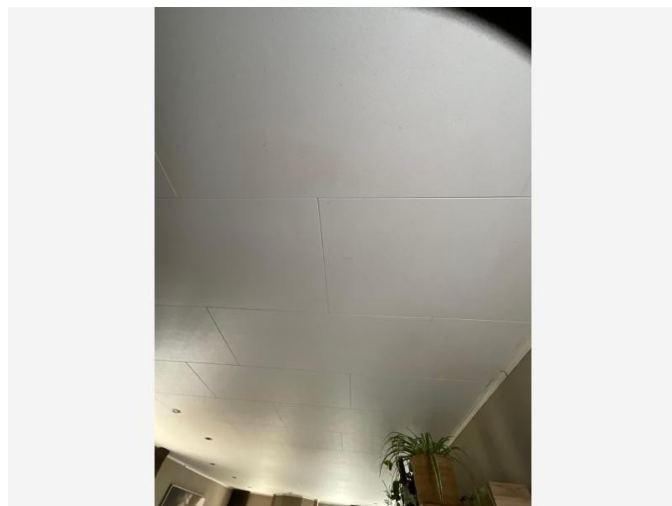
De vaststelbare, waarneembare plafonds zijn niet bepleisterd.

Basis voor advies	De asbestdeskundige beoordeelt het materiaal als niet-asbestverdacht.
Primaire drager	Plafond

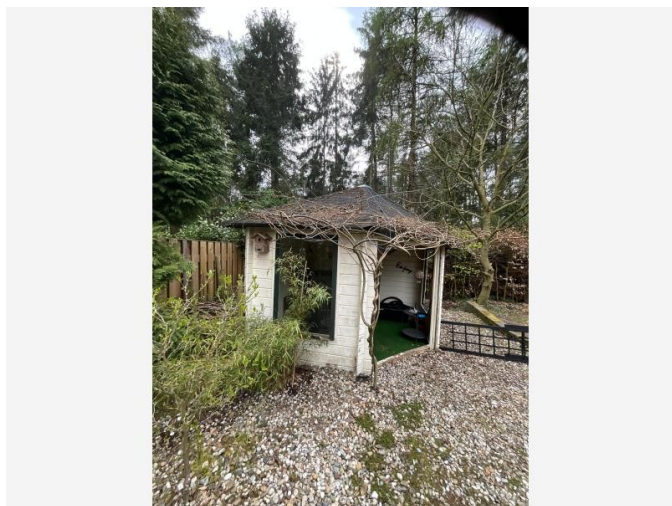
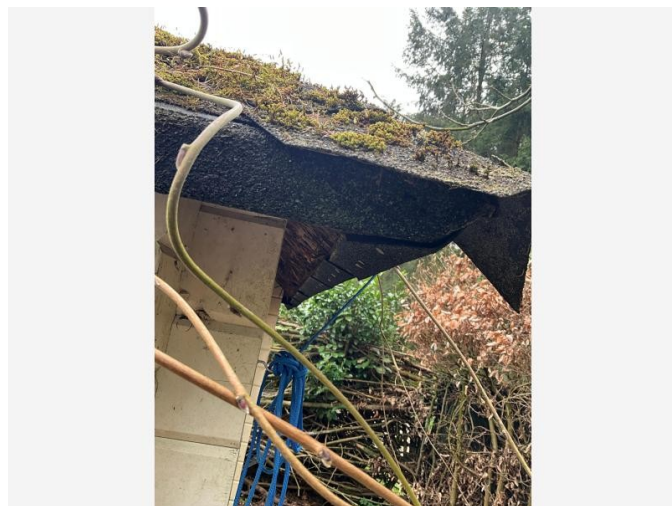
Fiche 5: Shingles dak prieel

Geen asbest

#	Type	Referentie	Resultaat
5.1	Puntmonster	shingle	Geen asbest

Beschrijving	Shingles dak preeel
Omgeving	Buiten
Primaire drager	Schuin dak
Bindmiddel van materiaal	Bitumen (roofing, teer, asfalt)
Gebondenheid op basis van bindmiddel	Hecht
Hoeveelheid (oppervlakte - aantal)	• 15,00 m ² - 1 stuk
Totale oppervlakte	15,00 m ²
Identificatiemethode	Een monstername door de asbestdeskundige met laboanalyse door een asbestlabo.
Destructieve handeling voor identificatie	Nee
Opmerking	De hoeveelheid is geschat.

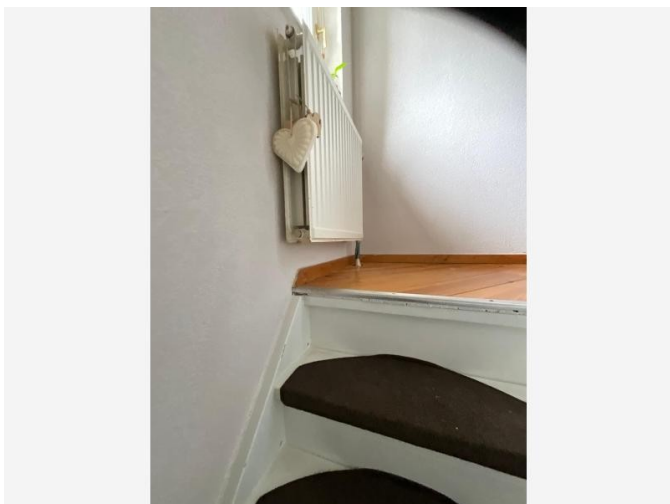
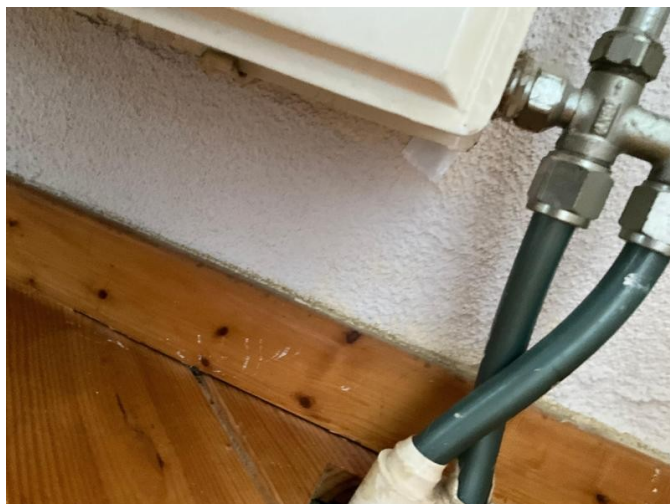
Fiche 6: Pleisterwerk muren

Geen asbest

#	Type	Referentie	Resultaat
6.1	Mengmonster	PLM	Geen asbest

Beschrijving	Pleisterwerk muren
Omgeving	Binnen
Primaire drager	Binnenwand
Bindmiddel van materiaal	Gips - kalk
Gebondenheid op basis van bindmiddel	Niet-hechtgebonden
Hoeveelheid (oppervlakte - dikte - aantal)	• 220,00 m ² - 1,00 cm - 1 stuk
Totaal volume	2,20 m ³
Identificatiemethode	Een monstername door de asbestdeskundige met laboanalyse door een asbestlabo.
Destructieve handeling voor identificatie	Nee
Opmerking	De hoeveelheid is geschat.
